Atualização de Firmware – XRE 1000 (V2) – 17/07/2018 - Versão 18.07.02 (V2)

Santa Rita do Sapucaí - MG, 18 de julho de 2018

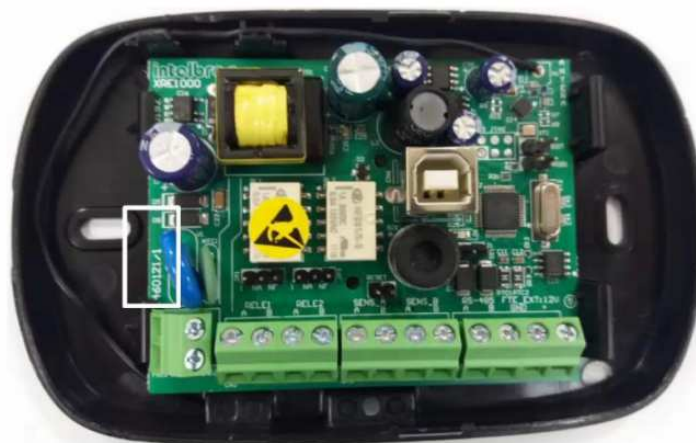
- » Essa nova versão de firmware torna seu sistema autônomo, trazendo inúmeras vantagens como funcionamento dos controles XTR 1000 quando não houver comunicação com o MIP. Entretanto, é necessário que duas condições sejam atendidas:
 - o Para que o seu dispositivo funcione corretamente é **NECESSÁRIO** a atualização do firmware do MIP 1000 que está ligado a esse produto para a versão autônoma.
 - o O seu XRE 1000 deve possuir o modelo de placa /2 ou superior. Na imagem abaixo veja como identificar a versão de sua placa:

Atenção: Versão de Placa com final /1 não pode ser atualizada!

Obs.: Caso você possua uma placa versão /1 vá a sua assistência técnica mais próxima, em posse da nota fiscal do produto, a fim de requisitar a troca por uma nova placa /2 ou superior de forma gratuita.
