Atualização de Firmware – XRE 1000 (V2) – 19/05/2020 - Versão 20.03.02 (V2)

CHANGELOG

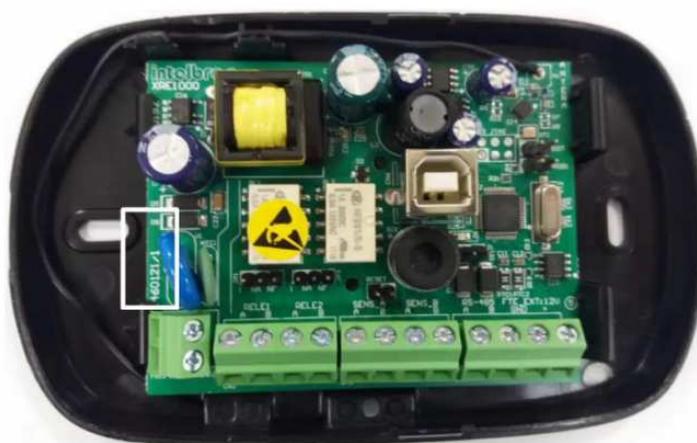
- » Essa nova versão de firmware torna seu sistema autônomo, trazendo inúmeras vantagens como funcionamento dos controles XTR 1000 quando não houver comunicação com o MIP. Entretanto, é necessário que duas condições sejam atendidas:
 - o Para que o seu dispositivo funcione corretamente é **NECESSÁRIO** a atualização do firmware do MIP 1000 que está ligado a esse produto para a versão autônoma.
 - o O seu XRE 1000 deve possuir o modelo de placa /2 ou superior. Na imagem abaixo veja como identificar a versão de sua placa:

Obs.: Caso você possua uma placa versão /1 vá a sua assistência técnica mais próxima, em posse da nota fiscal do produto, a fim de requisitar a troca por uma nova placa /2 ou superior de forma gratuita.
