Atualização de Firmware – XRE 1000 – 09/06/2021 - Versão 21.05.01

Santa Rita do Sapucaí - MG, 09 de junho de 2021

CHANGELOG

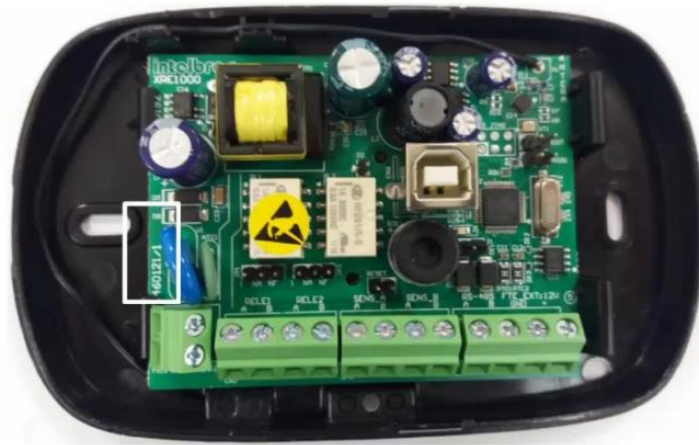
- o O seu XRE 1000 deve possuir o modelo de placa /2 ou superior. Na imagem abaixo veja como identificar a versão de sua placa:

Atenção: Versão de Placa com final /1 não pode ser atualizada!

Obs.: Caso você possua uma placa versão /1 vá a sua assistência técnica mais próxima, em posse da nota fiscal do produto, a fim de requisitar a troca por uma nova placa /2 ou superior de forma gratuita.
