## Atualização de Firmware – XRE 1000 – 07/03/2022 - Versão 22.02.01

Santa Rita do Sapucaí - MG, 07 de março de 2022

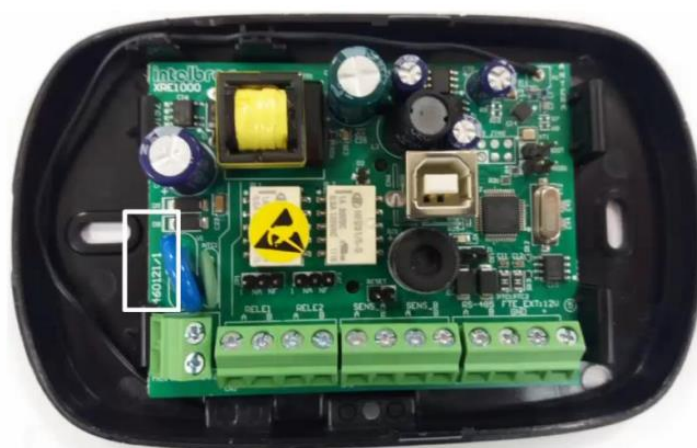
- » Essa nova versão de firmware torna seu sistema autônomo, trazendo inúmeras vantagens como funcionamento dos controles XTR 1000 quando não houver comunicação com o MIP. Entretanto, é necessário que duas condições sejam atendidas:
  - o Para que o seu dispositivo funcione corretamente é **NECESSÁRIO** a atualização do firmware do MIP 1000 que está ligado a esse produto para a versão autônoma.
  - o O seu XRE 1000 deve possuir o modelo de placa /2 ou superior. Na imagem abaixo veja como identificar a versão de sua placa:

**Atenção: Versão de Placa com final /1 não pode ser atualizada!**

Obs.: Caso você possua uma placa versão /1 vá a sua assistência técnica mais próxima, em posse da nota fiscal do produto, a fim de requisitar a troca por uma nova placa /2 ou superior de forma gratuita.
