Atualização de Firmware – XRE 1000 – 09/06/2021 - Versão 21.05.01

Santa Rita do Sapucaí - MG, 09 de junho de 2021

CHANGELOG

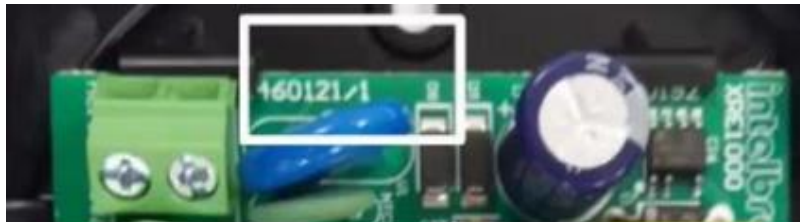
Atenção: Versão de Placa com final /1 não pode ser atualizada!

Obs.: Caso você possua uma placa versão /1 vá a sua assistência técnica mais próxima, em posse da nota fiscal do produto, a fim de requisitar a troca por uma nova placa /2 ou superior de forma gratuita.
