## Atualização de Firmware – XRE 1000 – 07/03/2022 - Versão 22.02.01

Santa Rita do Sapucaí - MG, 07 de março de 2022

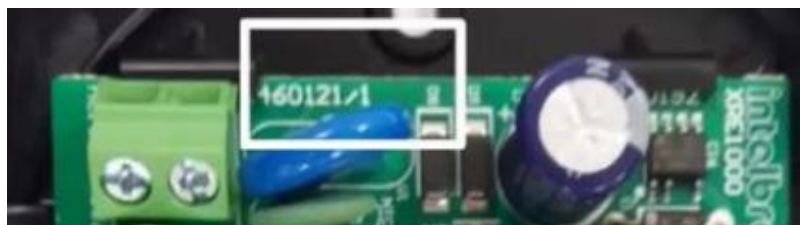
Obs.: Caso você possua uma placa versão /1 vá a sua assistência técnica mais próxima, em posse da nota fiscal do produto, a fim de requisitar a troca por uma nova placa /2 ou superior de forma gratuita.

**Atenção: Versão de Placa com final /1 não pode ser atualizada!**
