## Procedimento para correção do baixo sinal de RX

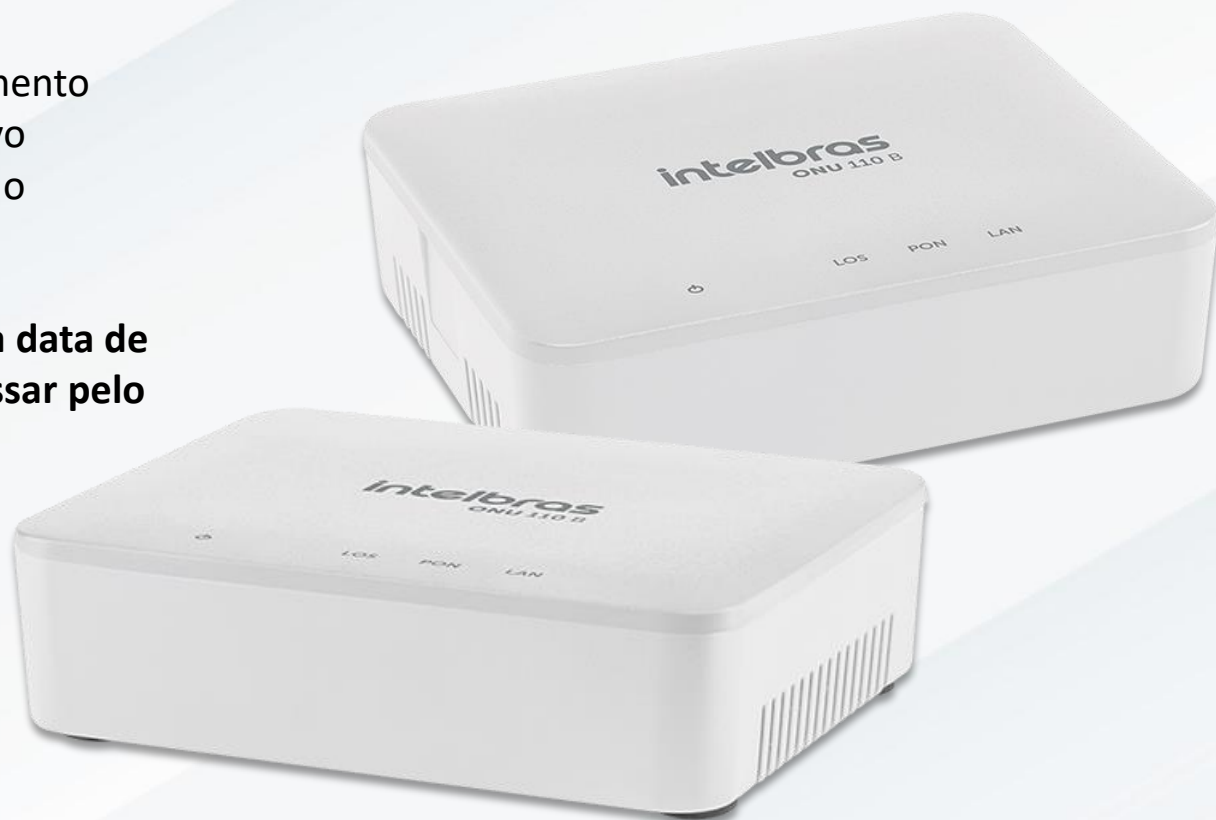
Para atualizar a ONU 110 B para a versão 1.1-200318 é necessário carregar primeiramente o arquivo ONU110B\_temp\_1.0-190520.tar. Para isso acesse a interface da ONU através de um navegador web. O ip padrão dela é 192.168.1.254. Vá até a aba Sistema -> Atualização de Firmware, escolha o arquivo e clique em atualizar.

A ONU irá carregar o firmware temporário e reiniciar. Quando o procedimento terminar repita os mesmos passos, mas dessa vez com o arquivo definitivo ONU110B\_1.1-200318.tar. A ONU irá reiniciar novamente e após o final do procedimento o sinal de RX estará alterado.
