Atualização de firmware - Versão 7.1.070, Release 6378 1

Atualização de firmware - Versão 7.1.070, Release 6378

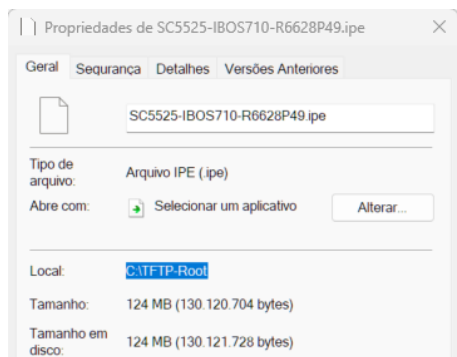
Designar uma pasta para armazenamento do arquivo de firmware

No caso “C:\TFTP-Root”

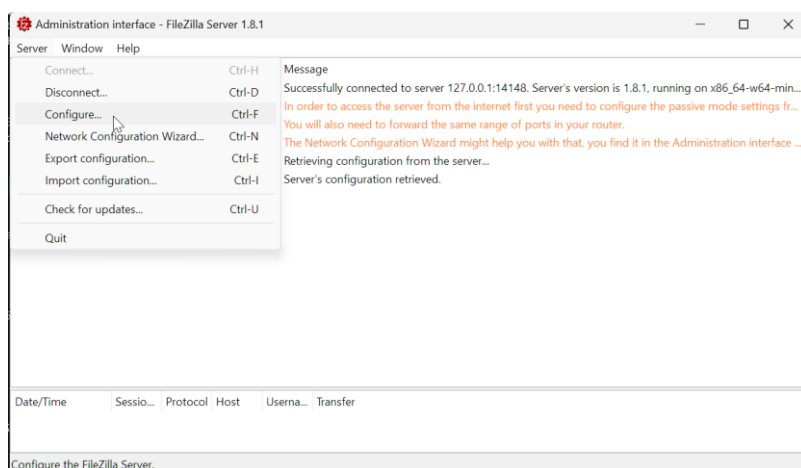
Configurar um servidor FTP. No caso o Filezilla esta sendo utilizado. <https://filezilla-project.org/>

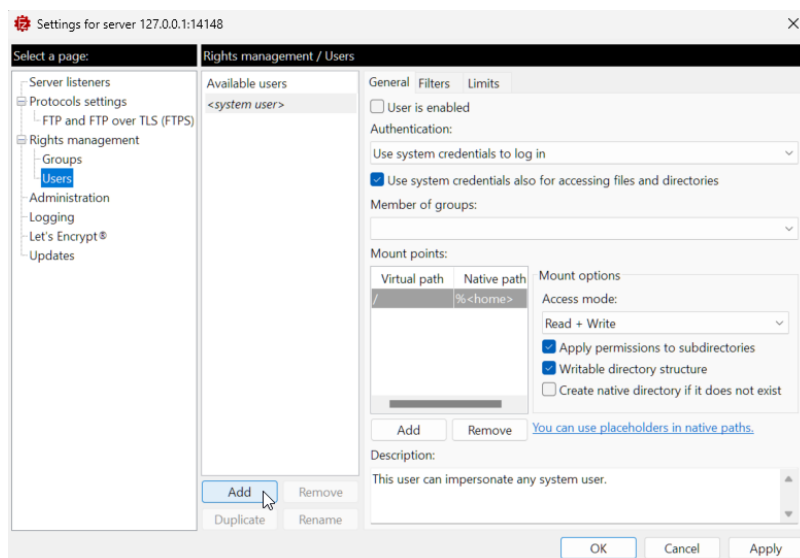
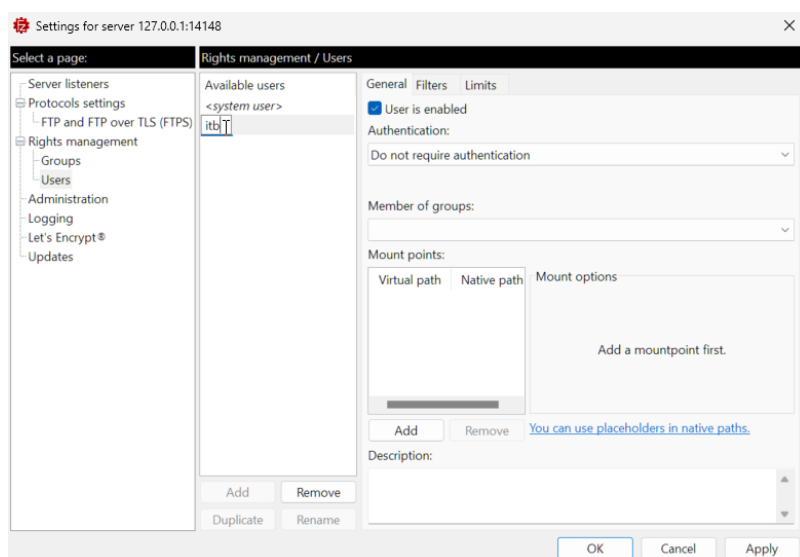
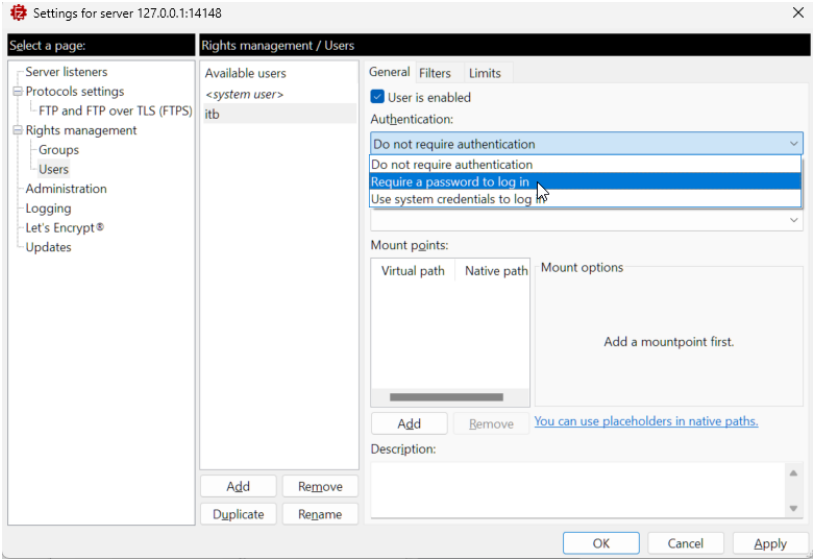
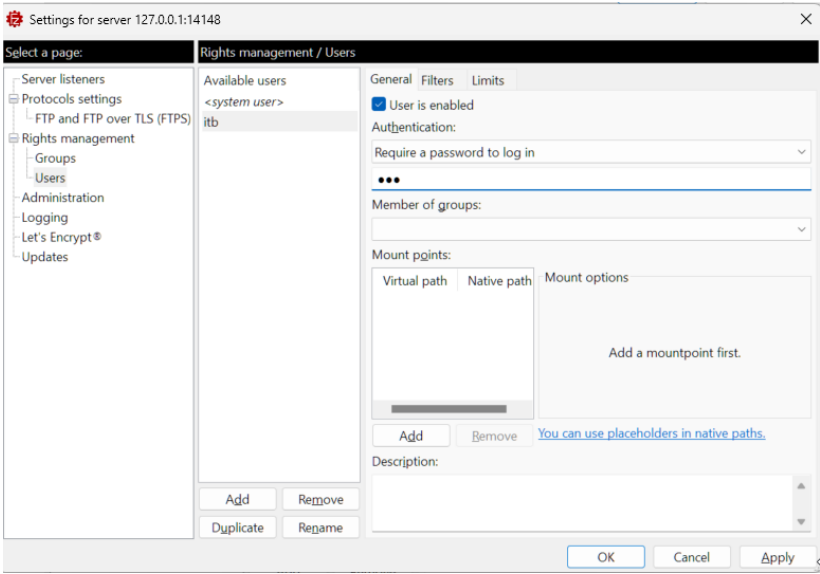
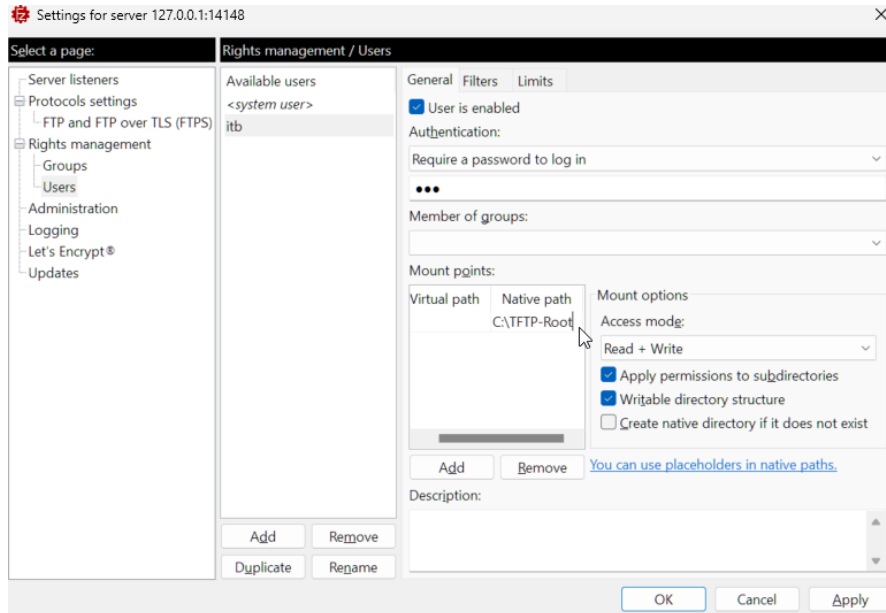
Criar o usuário “itb” e senha “itb”

Configurar os parâmetros Virtual path “/” e Native path “C:\TFTP-Root”
