### Matriz de compatibilidade

### Atualização de firmware - Versão 7.1.070, Release 6819

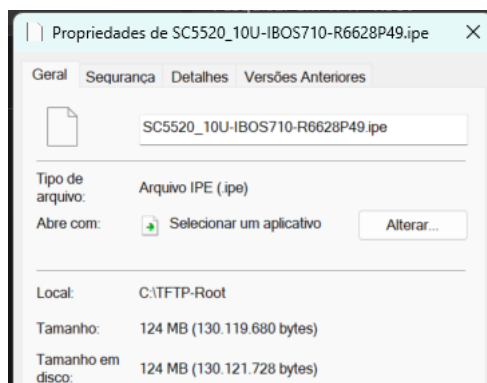
Designar uma pasta para armazenamento do arquivo de firmware

No caso “C:\TFTP-Root”

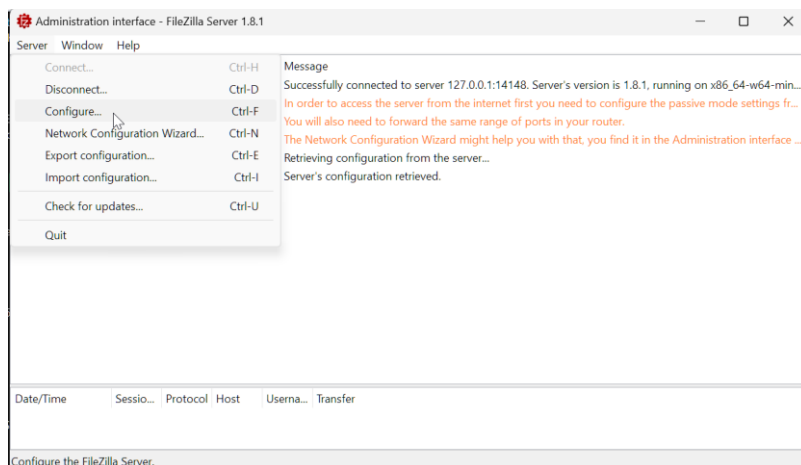
Configurar um servidor FTP. No caso o Filezilla esta sendo utilizado. <https://filezilla-project.org/>

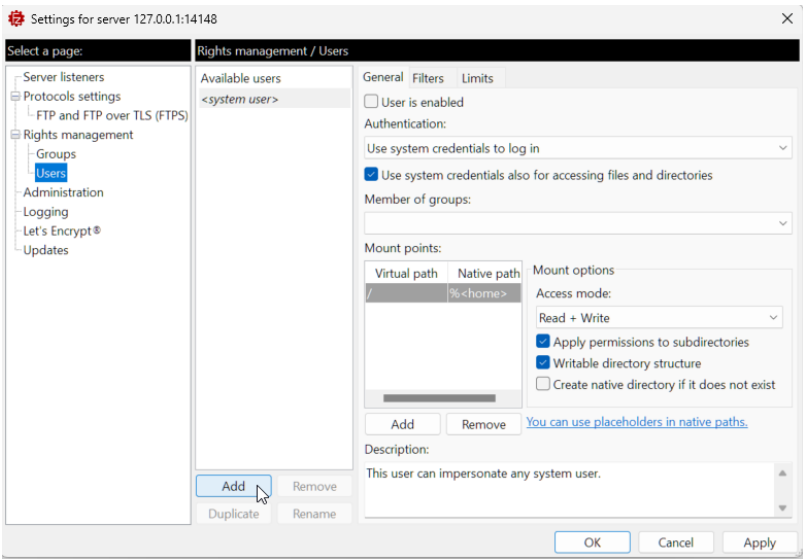
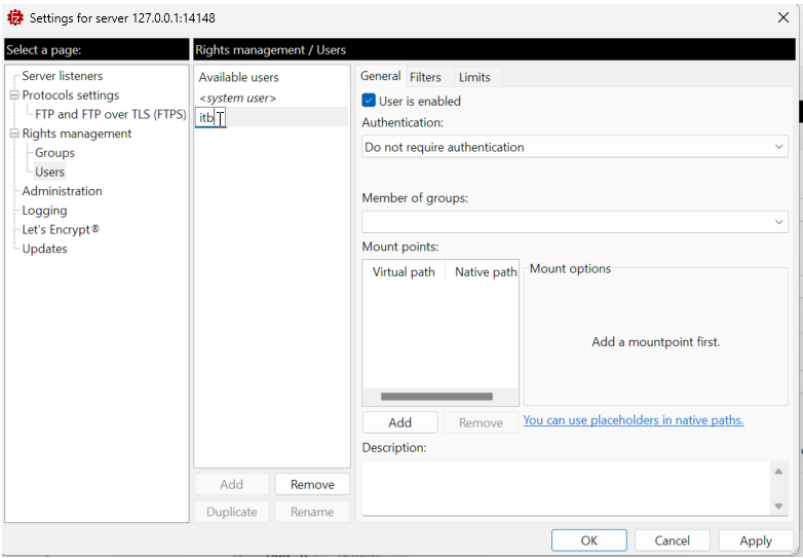
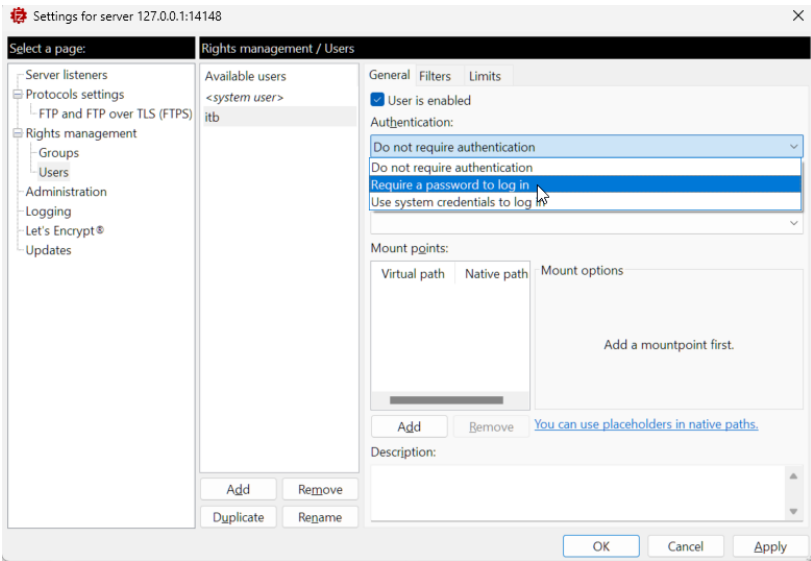
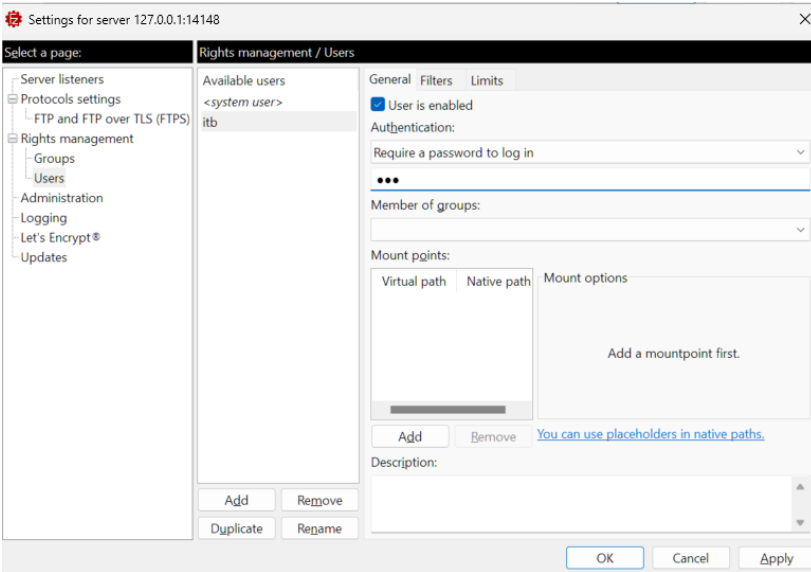
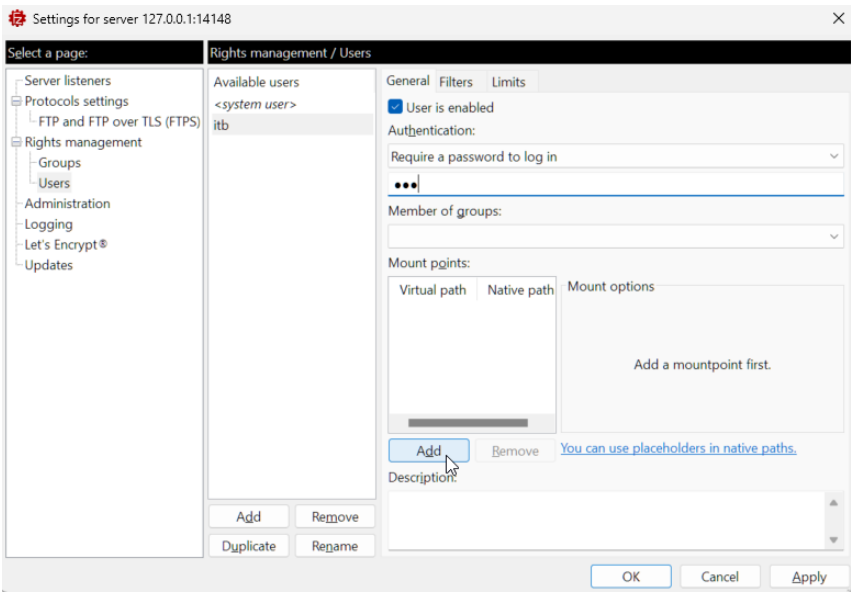
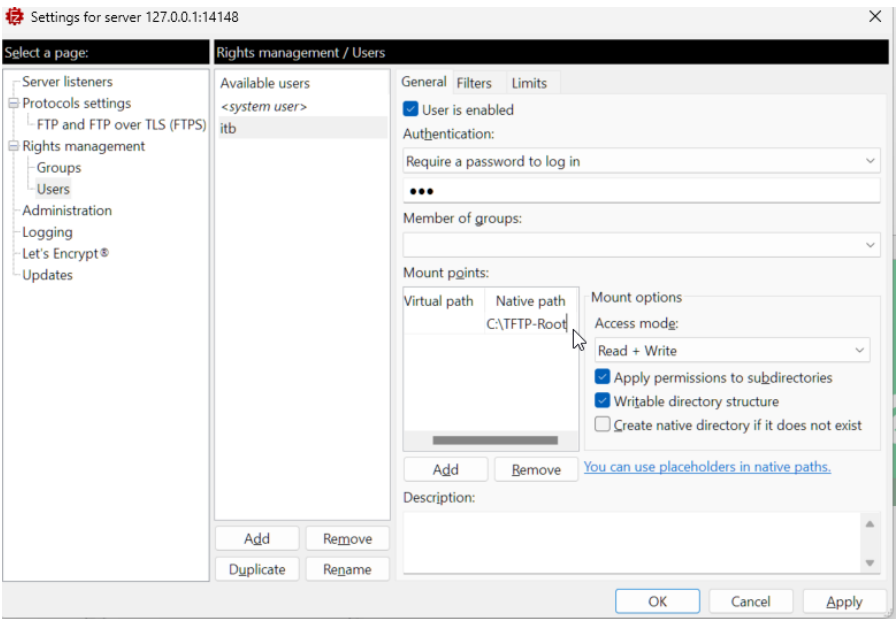
Criar o usuário “itb” e senha “itb”

Configurar os parâmetros Virtual path “/” e Native path “C:\TFTP-Root”
