# ERRATA

Esta errata se refere ao item 5.2 *Fechadura-eletrôimã* (p. 10). Tem como objetivo alertar o instalador sobre a forma correta de instalar a fechadura-eletrôimã, que deve ser realizada conforme o esquema a seguir:

Esta errata é parte integrante do manual do produto SS 710, versão 01.18.

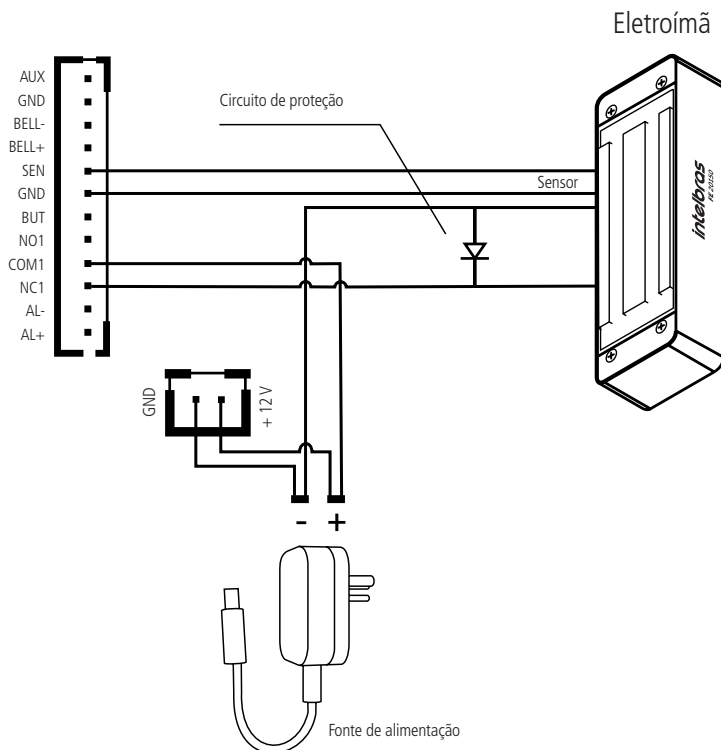
**Obs.:** caso a fechadura não possua sensor, desconsidere a ligação deste.
